令和7年度 金山小学校区通学路交通安全総点検 実施結果

日時: 令和7年7月9日(水)

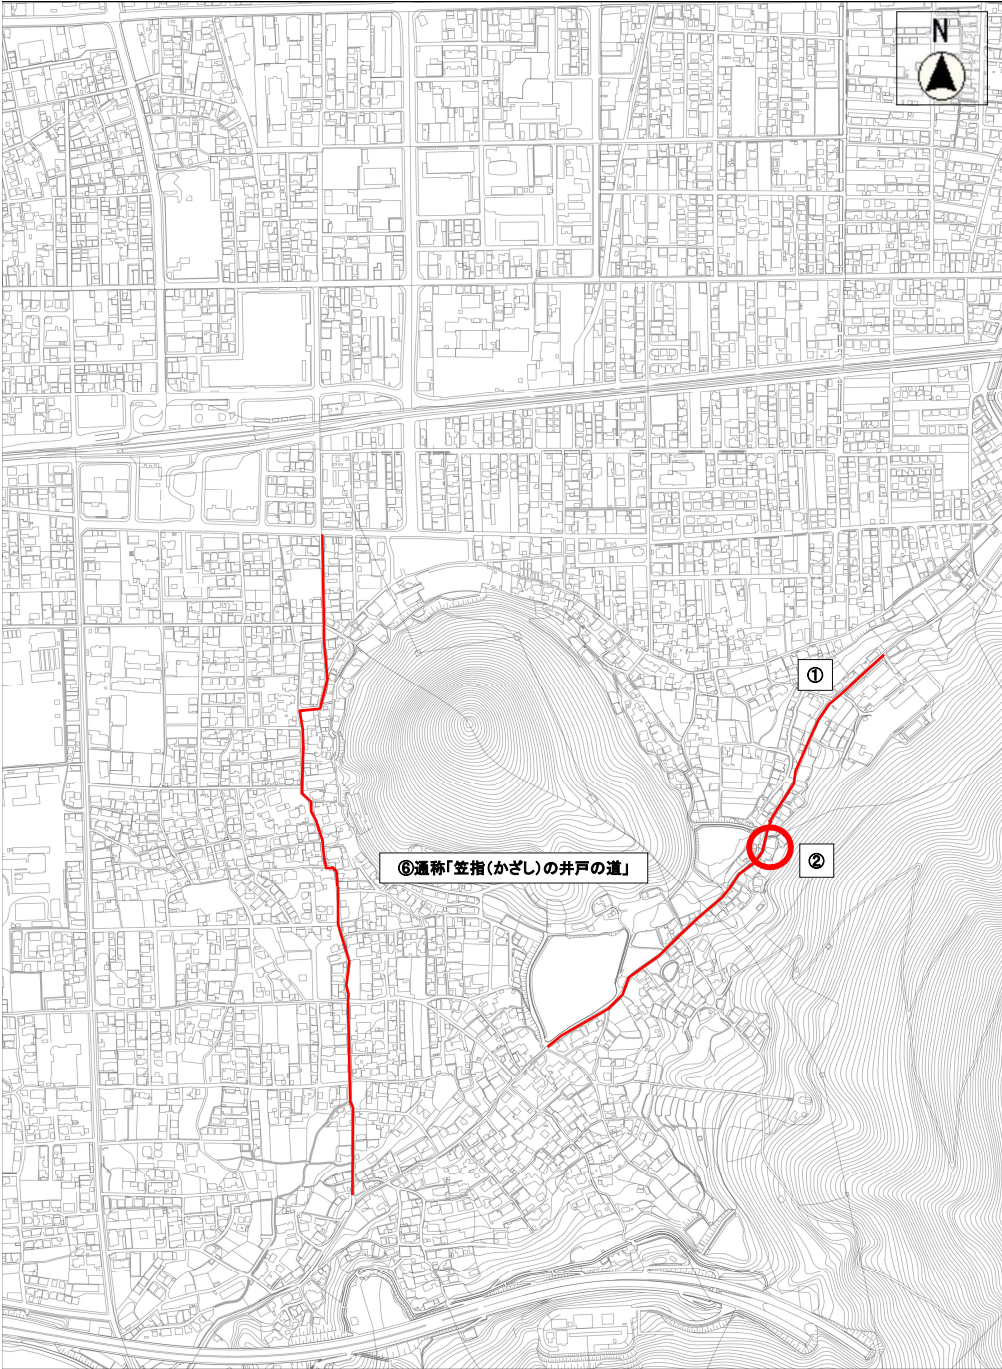
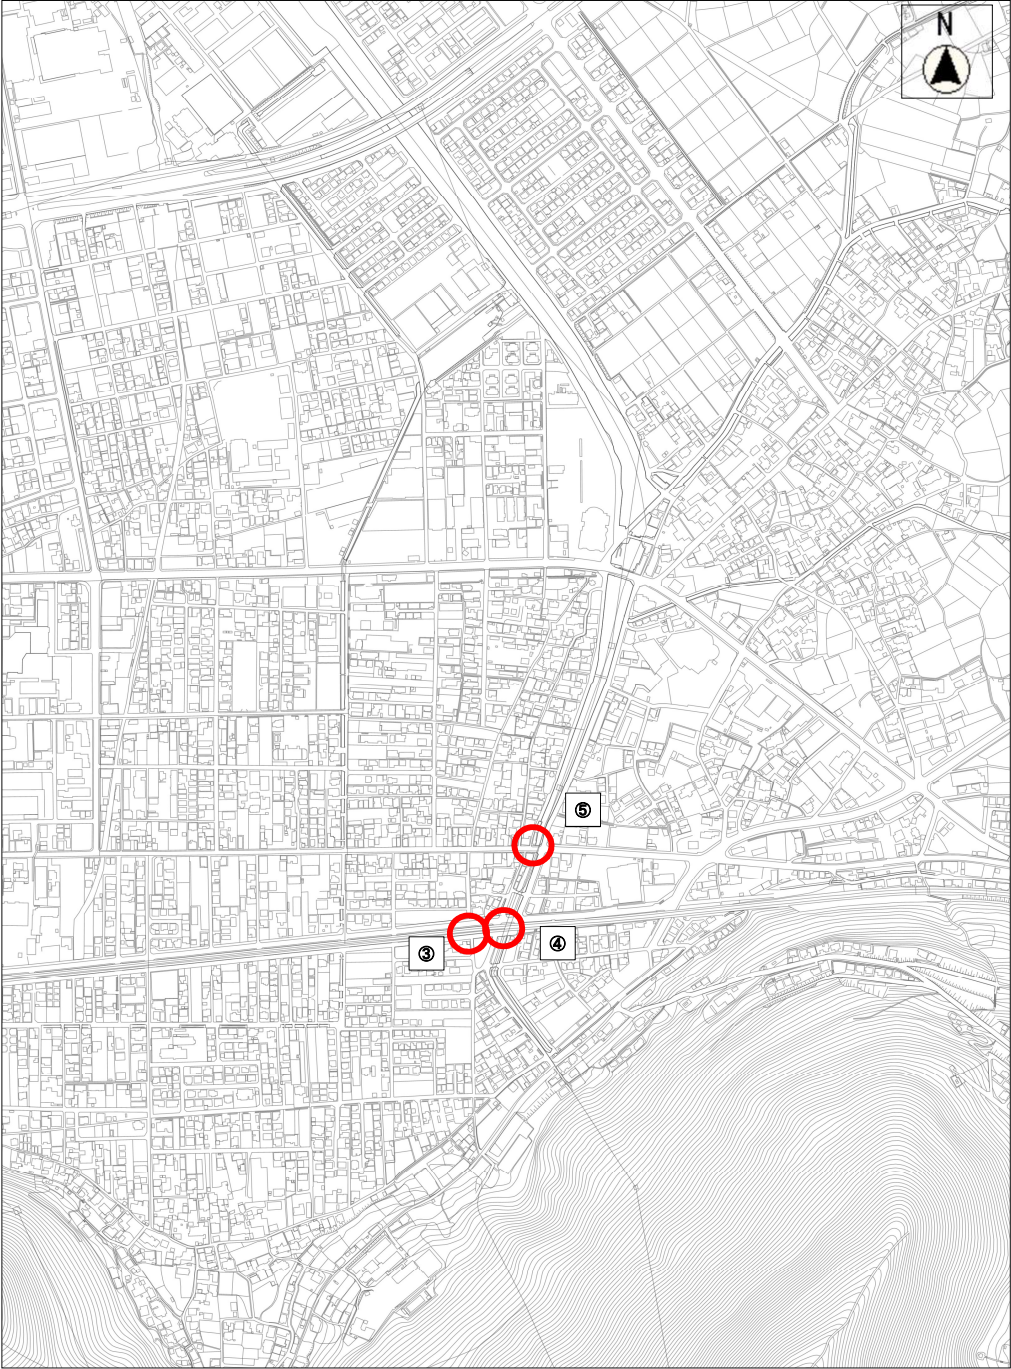
| 番号 | 危険箇所 | 内容 | 対策 |
| ① | 坂出市営金山墓地駐車場入り口付近から御大師池南東端付近 | 狹隘道路で補導および防護柵が未設置のため、児童が車両とすれ違う際に側溝や法面へ転落する危険性がある。歩車分離の確保や転落防止柵の設置、車両通行の制限措置等の対策が必要 | ガードパイプが未設置の箇所にガードパイプの設置を検討する。 |
| ② | 福江町三丁目付近の空き家群 | 管理不全の空き家が点在しており、老朽化による壁材・屋根材等の落下や崩落の危険性も確認されている。空き家に対する適切な措置（除却・補修・安全点検等）が必要 | 関係機関にて所有者へ指導を検討・確認する。 |
| ③ | J R 高架下南側側道 | 鉄道高架下の側道と車道の交差点で見通しが悪く、児童の飛び出しと速度超過車両が危険。視認性向上や減速措置、歩車分離の明確化等の安全対策が必要 | すぐ東に横断歩道があり、新たに横断歩道を設置はできない。通学路標識もあり、これ以上の対策は難しいため、学校側からすぐ東の横断歩道を通学路として使用するよう指導をお願いする。 |
| ④ | J R 高架下多方向交差点 | 歩行者用押しボタン式信号機はあるが高架柱で見通しが悪く、待機中の児童と車両の接触が懸念される。歩車分離のための防護柵等の設置が必要 | 外側線の塗替えとナイトリバーの設置が可能か検討する。 |
| ⑤ | 横津町一丁目北東端交差点 | 信号機はあるが待機スペースが狭く児童と車両の接触が懸念される。歩車分離のための防護柵等の設置が必要 | 防護柵の設置は難しいが道路に貼るアルミ標識の張替を検討する。 |
| ⑥ | 通称「笠指の井戸の道」 | 道路線形が屈曲しているうえに塀が多いため見通しが悪く塀倒壊の危険がある。幹線道路からの回避経路として利用されており、通勤/通学時間帯に住宅地としては想定を超える交通量が発生している。歩行者と車両の動線が交錯し、安全確保に課題があるため、交通規制の導入やハンプ等による速度抑制措置、塀の安全対策が必要 | 各交差点へ青のカラー線・道路両端へ外側線もしくは路側に緑のカラー舗装を検討する。<br>地元要望で時間規制などは可能だが地元の人は必ず通るため地元の人に通行許可を取ってもらわなければいけなくなる。規制をかけたとしても車の通行量は0になるわけではないので安全に子どもたちを守ることができるわけではない。通学する児童の数と勘案し検討の余地がある。 |
