坂出市

本州四国連絡高速道路株式会社

（仮称）坂出北スマートインターチェンジの法面に大きな石が 確認され、落石対策の追加が必要となりました

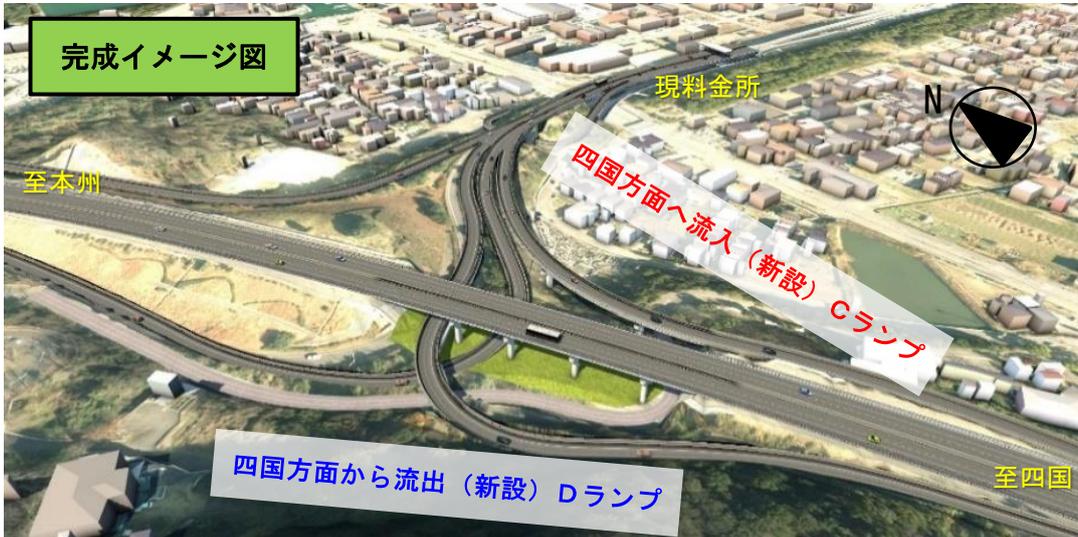
完成イメージ図および確認された石の写真

- 瀬戸中央自動車道の坂出北インターチェンジは、本州方面の入口、出口のみとなっておりますが、平成29年度に（仮称）坂出北スマートインターチェンジが事業化され、四国方面の入口、出口の整備を現在進めているところです。（別紙参照）
- 本四高速が施工している（仮称）坂出北スマートインターチェンジの工事において、法面から大きな石（最大3m）が複数確認されました。（別紙参照）
- 大きな石が落石した場合、開通後の通行に支障をきたすため、通行安全性を確保すべく、既存の工事に追加で落石対策（落石予防工、落石防護工）を実施いたします。（別紙参照）
- 落石対策の追加に伴い（仮称）坂出北スマートインターチェンジ事業は当初の工程より遅延することとなりますが、今後の事業見通しについては工事が進捗し、目途がついた時点でお知らせする予定です。

石の確認箇所
